# 東京藝術大学大学美術館所蔵如意輪観音坐像（彫刻-181）の 構造と技法・修復方法の再検討について

文化財保存学 保存修復(彫刻) 高橋 知里

如意輪観音坐像 平安時代 ヒノキ材 割矧造 漆箔 像高 29.3cm

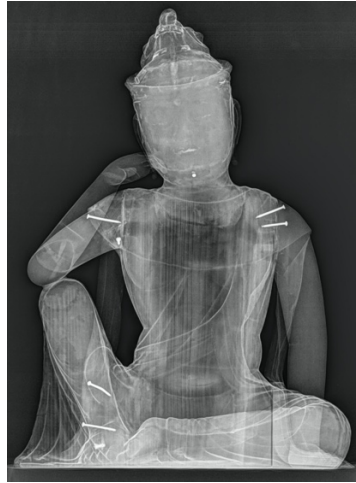
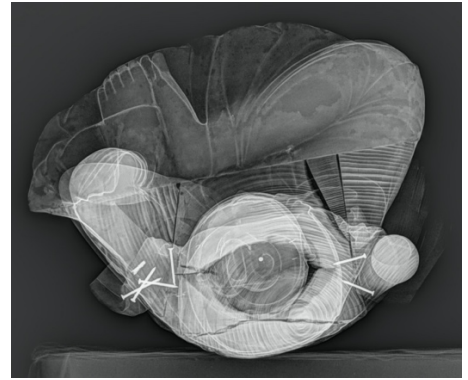
図2 透過X線写真 正面

透過X線撮影(図2、図3)によって如意輪坐像の構造が明らかになった。頭体幹部材は一材で前後に割矧し、割首とする。膝前部材を一材、左右の腕、天衣、腰部をそれぞれ別材とする。頬杖をする右腕に関しては5つの部材に分かれていた。像高29.3cmという大きくはないサイズでありながら、本来であれば避けるはずである木芯が体幹部材に含まれていることが判明した。割矧いだ背面部材には木芯を通る干割れが生じている。両肩矧ぎ面の体幹部には柄穴の空洞が確認されたが腕側には貫通していなかったため、両腕は後補の可能性が高いと推測した。肩、腰に洋釘が打たれていることから後世に腕と天衣が固定されたと考えられる。

如意輪坐像は少なくとも2回の修理（塗り重ね、補作）が行われたと推定されるが、現在の保存状態はとても安定している。透過X線写真には木芯を通る背中に大きな干割れが一箇所確認できるものの保存状態には影響を及ぼしていない。干割れの生じるタイミングが制作中のものであったのか、完成後の時間経過によるものなのかは定かではないが、表面からは確認できないため、仕上げか修理の段階で補修されている可能性が高い。制作した模刻像にも背中から木芯にかけて干割れが生じている（図8）ため、今後の保存状態にどのような影響があるのか経過観察を続けていきたい。後補と見られる腕と天衣については、当初部材の保存状態を害するものではなく現状の維持が望まれる。一方で、如意輪坐像の完成当初の姿は全体に漆箔が施されていたと推定されるが、現状は後補と見られる塗膜層と意図的な古色によって、全体的に黒色を呈している。層の厚みによっては造形が不明瞭なところもある。しかし、現状において後補と見られる塗膜層が当初の漆箔に対し保護膜のような効果を得ているのは興味深く、後補と見られる塗膜層そのものの是非は一概には評価できない。

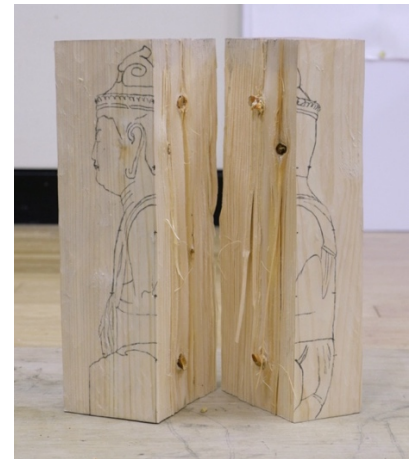
木材は伐採されて間もないヒノキの生木を使用した（制作当時の木材の状態については不明瞭であったため年輪幅が似ているものを優先して選択した）。節が少ない部位が必要だったため、木材の元の部分を採用した。先行研究に基づき、平安時代に存在した道具（図4）のみを用いて丸太から製材を行なった（図5）。それらの方法では機械による製材よりも時間と手間がかかるが、加工に際して道具による不都合は生じなかった。しかし、乾燥していない生木は製材の過程で急激な乾燥が起り、木芯に向かって干割れを起こすため、木取りが終わるまでは木材を適度に湿らすなどの配慮が必要であった。また、木芯の近くには小さい節（図6）があり、体幹部材を割矧ぐ際は同時に節を切断する必要があるため割矧ぎが困難であった。

図6 前後割矧ぎ 節の様子

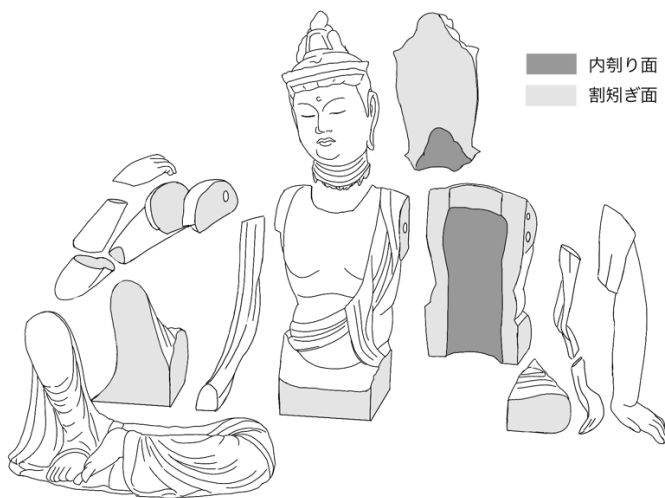
後補部材である左右の腕のうち、頬杖をつく右腕は肩から膝を経由し顔に向かって折れ曲がっているため、複数の部材を組み寄せて構成されていた（図7）。そのため、右腕材は接着面が多くなるために強度が弱くなることが懸念された。

図7 構造図

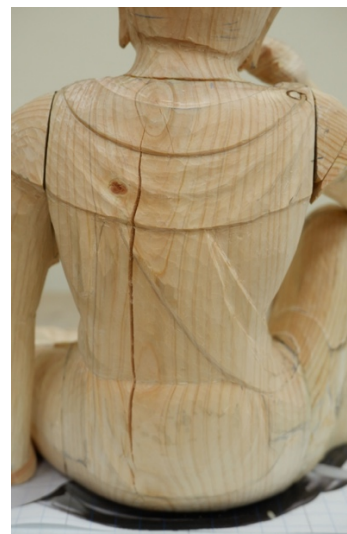
図8 模刻像背面 干割れの様子
